# COMPROMIS 777

KEURING JIM POST | FOTO'S BERTEL KOLTHOF, RICHARD DE JONGE | TEKENING MIET VAN DOESBURG

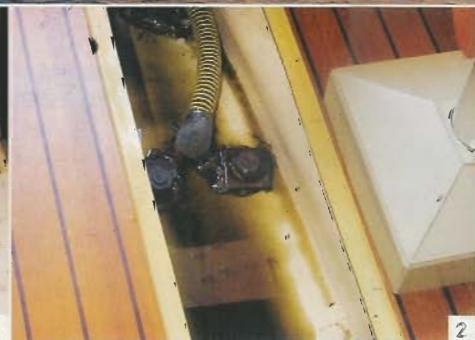
**2** Zaadnoordijk is een bouwer met oog voor detail: de kajuitvloer heeft een apart luikje om de kielbouten en de bilge te inspecteren.

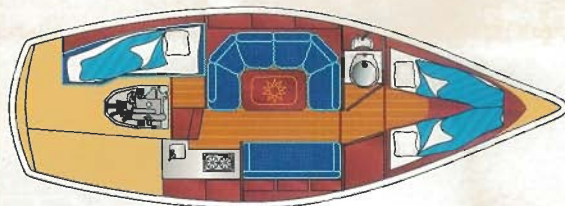
Duidelijke ontwerpfilosofie: maximale binnenruimte gekoppeld aan betrouwbare vaareigenschappen. In de kajuit van de Compromis 777 waan je je aan boord van een schip dat een meter langer is.
